ОБЕСПЕЧЕНИЕ РАБОТОСПОСОБНОГО СОСТОЯНИЯ МУФТЫ ПОДКЛЮЧЕНИЯ ПОЛНОГО ПРИВОДА HALDEX ПЯТОГО ПОКОЛЕНИЯ

Аннотация: В статье рассмотрены мероприятия по обеспечению работоспособного состояния муфты полного привода автомобилей Volvo. Отсутствие регламентированного обслуживания актуально для системы Haldex пятого поколения. Пятое поколение системы Haldex введено в производство и эксплуатацию компанией Volvo на автомобилях с 2013 модельного года и по настоящее время. Этим и определяется актуальность данного исследования на сегодняшний день.

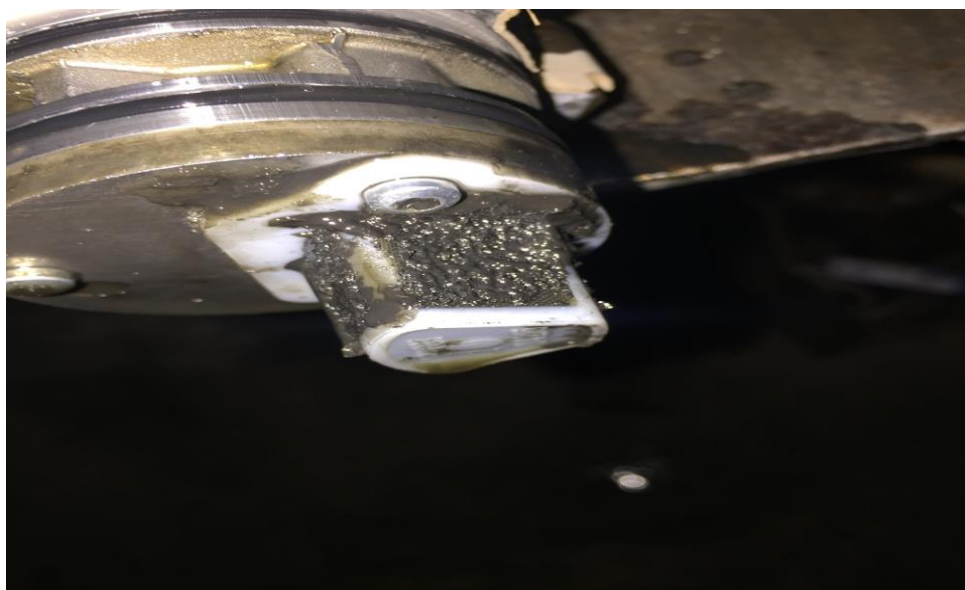
Рис. 3 Фото вышедшего из строя насоса муфты Haldex на автомобиле Volvo XC70 с пробегом 112.000 км.

По опыту эксплуатации было выявлено множество случаев выхода из строя масляного насоса системы Haldex вследствие наполнения рабочей жидкости продуктами износа. Фото вышедшего из строя насоса муфты Haldex на автомобиле Volvo XC70 с пробегом 112.000 км приведено ниже (рис. 3).

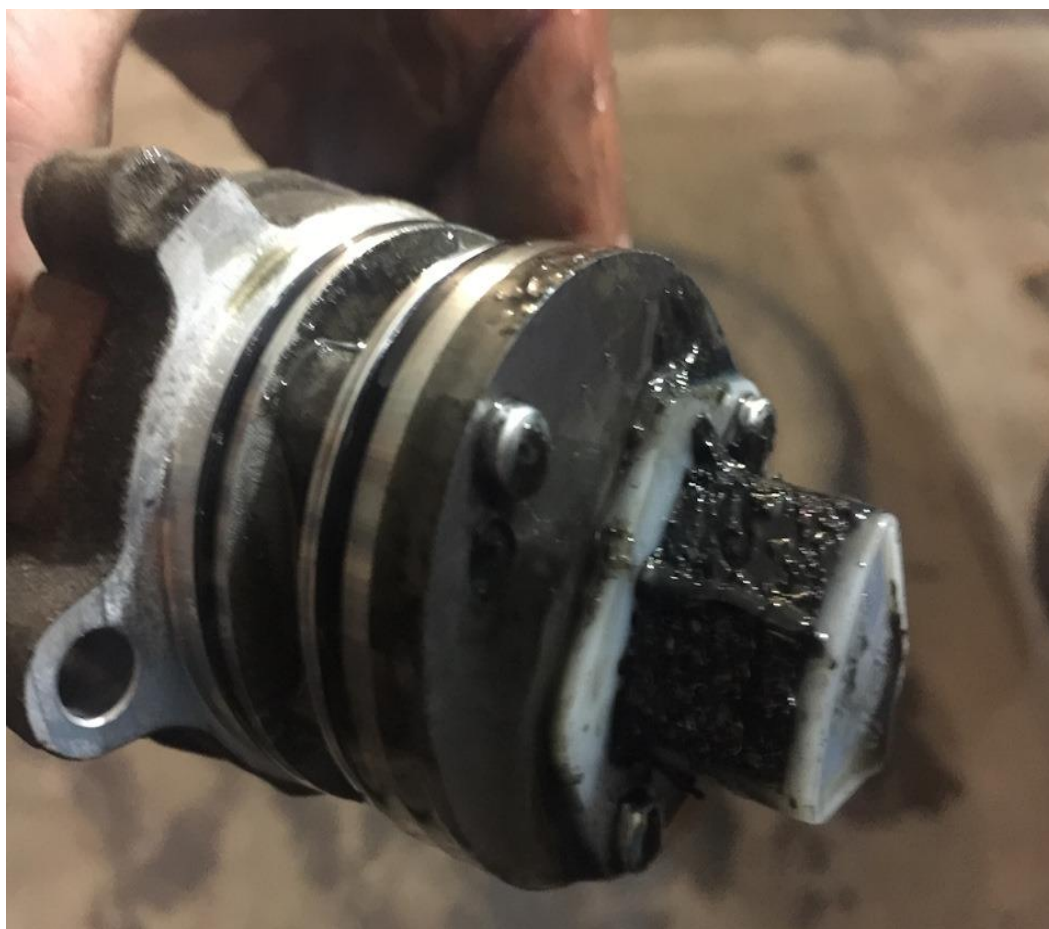
Рис. 4 Фото масляного насоса на автомобиле Volvo XC70 с пробегом 46.000 км.

Также было выявлено, что загрязнения появляются на ранних пробегах, количество загрязнений зависит от сезонности, качества дорог и стиля вождения водителя. Состояние масляного насоса на пробеге 46.000 км представлено на рисунке 4. Место установки насоса представлено на рисунке 5. Фото после технического обслуживания представлено на рисунке 6.

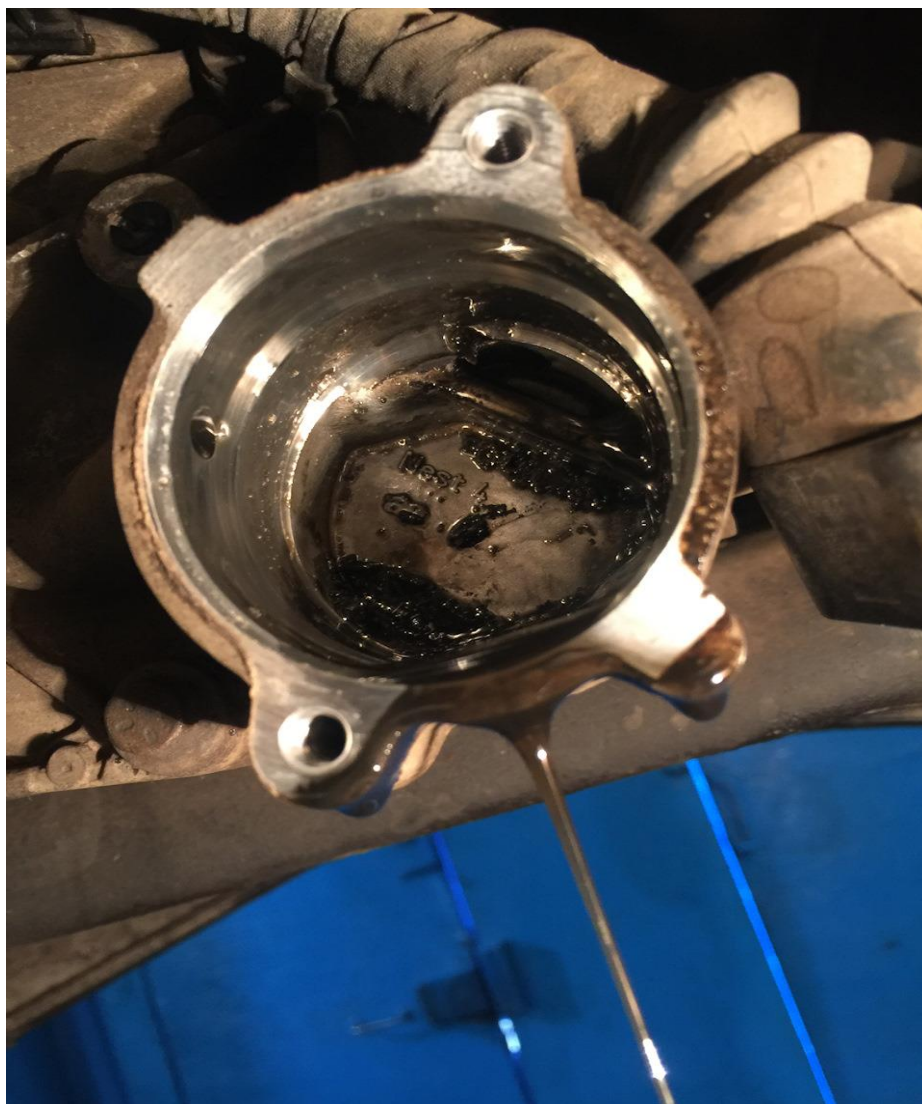
Рис 5 Фото места установки масляного насоса.
