РЕЗУЛЬТАТЫ НАТУРНОГО ИССЛЕДОВАНИЯ ДЕКОРАТИВНЫХ ЭЛЕМЕНТОВ ФАСАДОВ ЗДАНИЯ САМАРСКОГО АКАДЕМИЧЕСКОГО ТЕАТРА ДРАМЫ ИМЕНИ М. ГОРЬКОГО

Необходимость в проведении исследования возникла в связи с выполнением проекта сохранения «Здания городского театра, 1888г., арх. Чичагов М.Н.», являющегося объектом культурного наследия федерального значения на основании Указа Президента РФ от 20.02.1995 № 176.

Целью исследования стало определить цветовое решение декоративных элементов фасадов объекта культурного наследия.

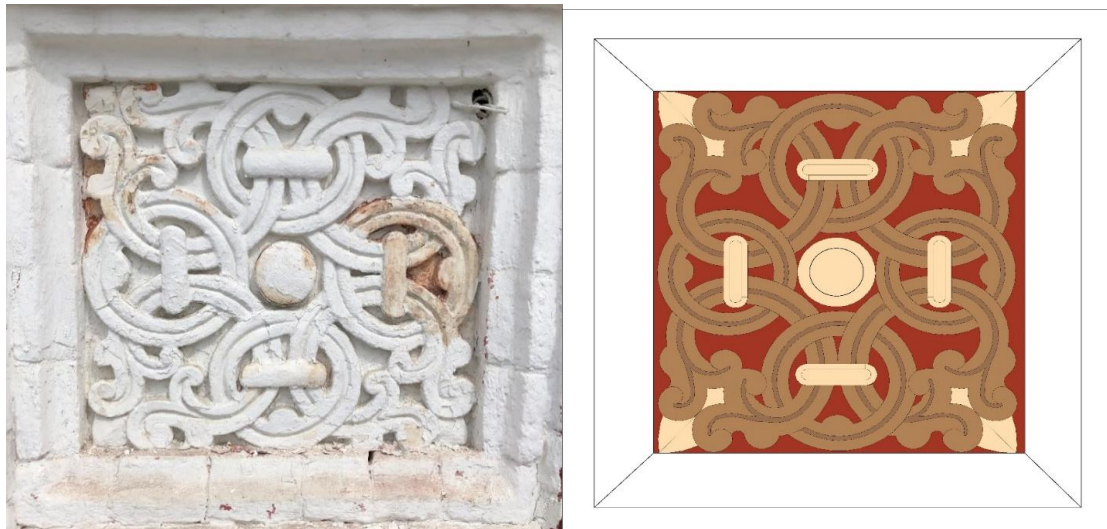
Зондаж №1,2,5. На основании зондажей сделан вывод о первоначальном красно-кирпичном фоне данного вида изразцов (глазурь матовая не прозрачная).

Цвет изразца – слоновая кость нескольких оттенков (глазурь прозрачная с легким блеском). Изразцы выполнены из гипса.

Рис. 1 (а, б) - а) Изразец главного фасада с первоначальным красным фоном и цветом слоновой кости в самом рисунке. б) Схема первоначального цветового решения изразцов первого этажа и ширинок во фризовой части драматического театра по результатам проведенных исследований

- в первом ярусе здания и в ширинках фриза применена следующая цветовая гамма изразцов: рисунок изразцов имеет глазурованную поверхность прозрачной эмалью с примесью краски охристого цвета, что позволяет достигнуть эффекта цвета слоновой кости разных оттенков с легкой глянцевой поверхностью; фон имел красно-кирпичную матовую поверхность.

Рекомендуется восстановить первоначальную фактуру и цветовое решение изразцов и других декоративных элементов по разработанным схемам.

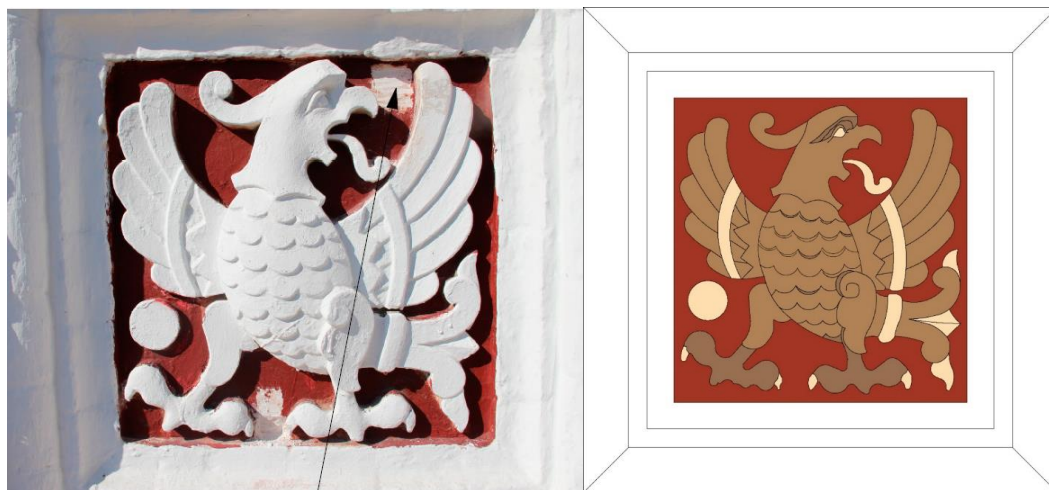
Рис. 2 (а, б) – а) Изразец «Василиск» главного фасада. Современное состояние. б) Схема первоначального цветового решения изразца «Василиск» второго этажа с первоначальным красным фоном и цветом слоновой кости в самом рисунке

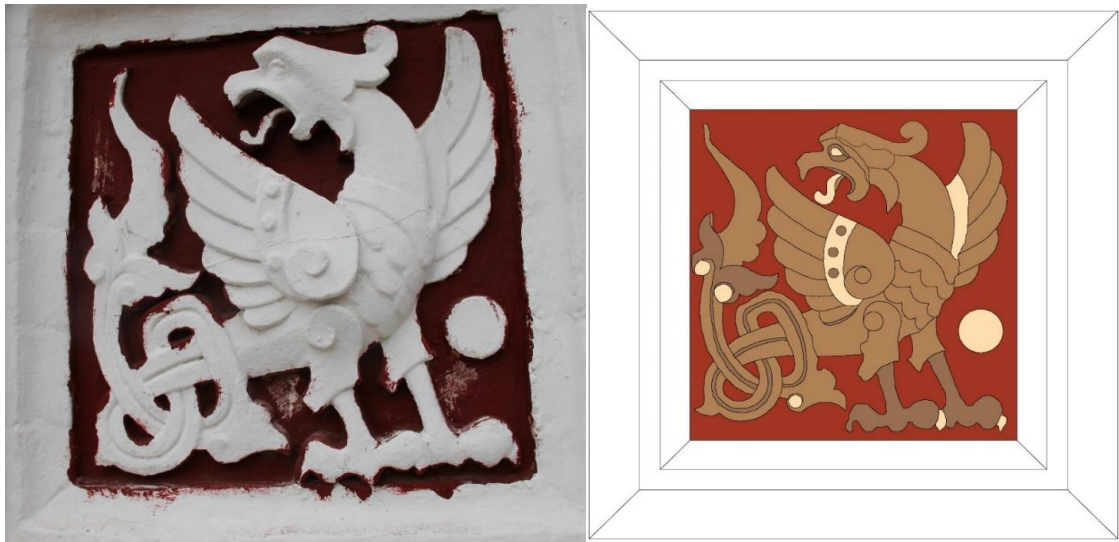
Рис. 3 (а, б) – Изразец «Василиск» главного фасада с первоначальным красным фоном и цветом слоновой кости в самом рисунке. б) Схема первоначального цветового решения изразцов «Василиск» второго этажа драматического театра по результатам проведенных исследований.

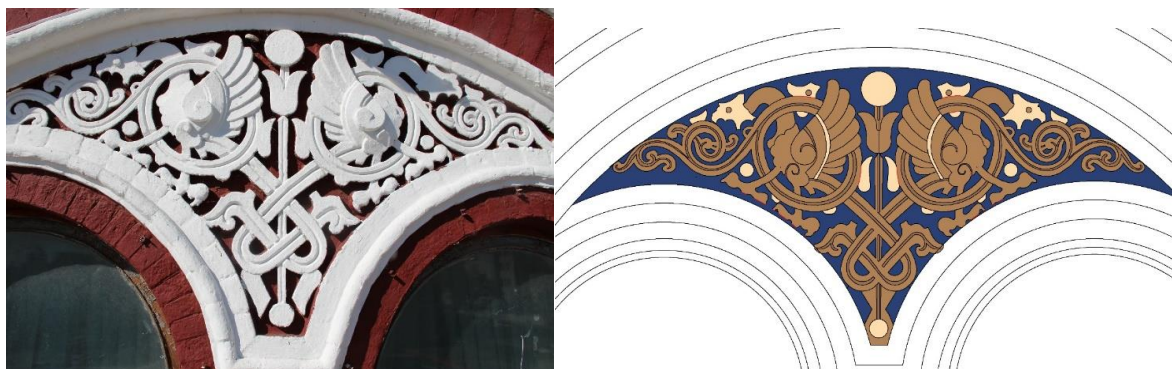
Зондажи №7,8. Декор расположен в поле сандрика, кокошника. На основании зондажей данного типа сделан вывод о первоначальном цветовом решении элемента (декор в поле сандрика, кокошников). Цвет рисунка – слоновая кость разных оттенков (глазурь прозрачная с легким блеском), синий фон (глазурь матовая не прозрачная). Декор в поле сандрика, кокошника выполнен из гипса.

Рис. 5 (а,б) – а) Декор в поле сандрика в уровне третьего этажа главного фасада. Существующее состояние. б) Схема первоначального цветового решения декора в поле сандрика в уровне третьего этажа главного фасада по результатам проведенных исследований

- в верхних ярусах здания (во фронтоне, поле сандрика, кокошниках, розетках, вертикальных декоративных лентах использована следующая цветовая гамма изразцов: рисунок изразцов имеет глазурованную поверхность прозрачной эмалью с примесью краски охристого цвета, что позволяет достигнуть эффекта цвета слоновой кости разных оттенков с легкой глянцевой поверхностью; фон имел насыщенный синий цвет и матовую поверхность.

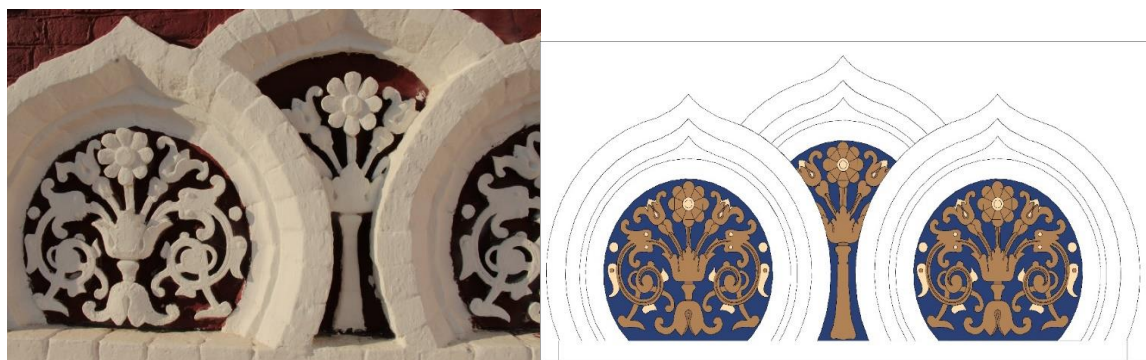
Рис. 6 (а, б) – а) Изразцы внутри кокошника в уровне третьего этажа главного фасада. Существующее состояние. б) Схема первоначального цветового решения изразца кокошника в уровне третьего этажа главного фасада по результатам проведенных исследований

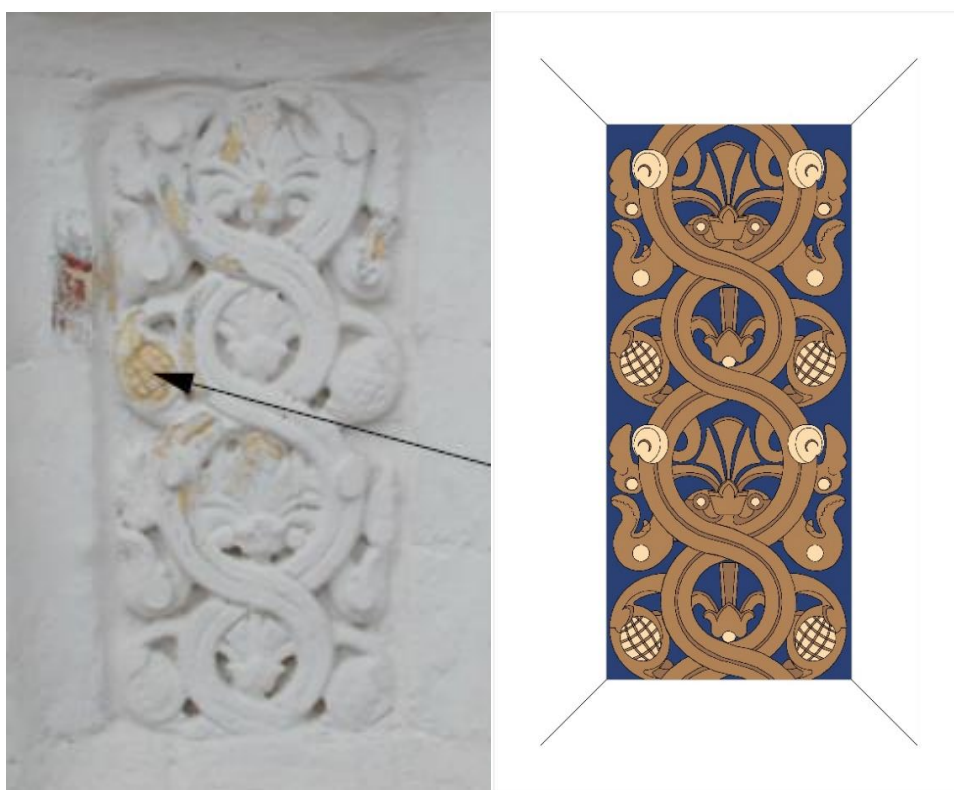
Зондаж №23 Декор расположен в центральной части фасада справа. Лента растительного орнамента в настоящее время покрыта слоями белой краски, под ними хорошо видны детали орнамента, которые были скрыты поздней

покраской. В результате слоя поздней краски вскрылись порезки декоративного элемента. Видны слои поздней белой, серо-синей краски, под которыми отчетливо видна глазурованная поверхность декора. Данный зондаж является наиболее информативными, чтобы понять общий принцип решения декоративных элементов здания. слои серо-синей покраски, рисунок скрыт и сильно сглажен. Первоначальная глазурованная поверхность прекрасно читается, виден цвет слоновой кости разных оттенков в орнаменте. Фон визуализируется слабо.

Рис. 7 (а,б) – а) Декоративная лента растительного орнамента. Существующее состояние. б) Схема первоначального цветового решения декоративной ленты второго этажа драматического театра по результатам проведенных исследований
